**Komisja Bezpieczeństwa  
Rady Gminy Belchatów**

Referat Gospodarki Nieruchomościami informuje, iż na terenie gminy Belchatów zlokalizowanych jest łącznie 30 placów zabaw, siłowni zewnętrznych i boisk wielofunkcyjnych. Istniejące obiekty to:

Dane zamieszczone w powyższej tabeli pochodzą z przeglądów rocznych placów zabaw, siłowni zewnętrznych oraz boisk wielofunkcyjnych sporządzonych w roku 2025. Bieżące naprawy zostały wykonywane do 30 kwietnia 2026 roku.

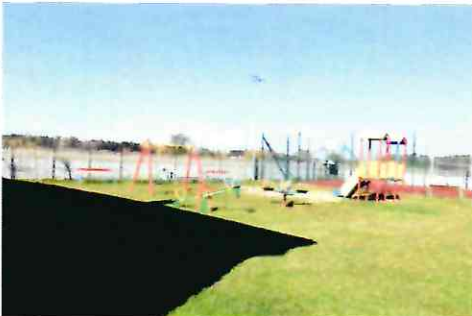
| Lp. | Miejsce | Informacje ogólne, stan techniczny |
|---|---|---|
| 1. | Augustynów 26, dz. 72,<br>– plac zabaw i boisko wielofunkcyjne<br> | Umowa dzierżawy z Gminnym Centrum Kultury i Sportu Gminy Belchatów, Filia w Zdieszulicach Dolnych 20a. SO.6845.3.2013 z dn. 01.06.2013 do 31.12.2027 r.<br>1. Huśtawka wagowa pojedyncza "ZUZA" Zniszczone warstwy lakiernicze oraz korozja, uszkodzony mechanizm.<br>2. Huśtawka wahadłowa podwójna "KASIA" Ślady korozji, zniszczone warstwy lakiernicze, brak osłon na śrubach, zniszczone siedziska.<br>3. Karuzela czteroramienna "MARZENA" - Uszkodzony mechanizm karuzeli.<br>4. Dwuwieża "RYCERZ" - Skorodowane śruby, rozwarstwione drewniane podesty oraz schodki.<br>5. Huśtawka na sprężynie "GRZEŚ" - Zniszczone warstwy lakiernicze, skorodowane śruby.<br>6. Huśtawka na sprężynie "KONIK" Skorodowana śruba, brak osłony na śrubę.<br>7. Huśtawka na sprężynie "MOTOREK" – Korozja śrub.<br>8. Sprzęt do siatkówki: słupki z siatką, antenkami i osłonami. Uszkodzona siatka, skorodowana furtka boiska oraz mechanizm na słupkach trzymających siatkę.<br>9. Sprzęt do koszykówki: stojaki jednosłupowe z regulacją wysokości tablic. Zniszczona, skorodowana siatka.<br>10. Ławki metalowo – drewniane - zniszczone warstwy lakiernicze.<br>11. Tablica z regulaminem - Urwany regulamin korzystania z boiska.<br>12. Za wykaszanie trawy odpowiada PKTiUK Gminy Belchatów Sp. z o.o. |

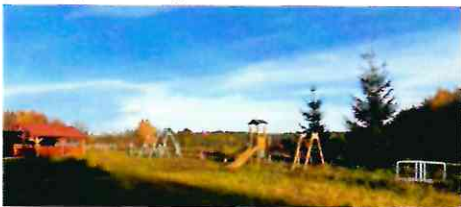
| Lp. | Miejsce | Informacje ogólne, stan techniczny |
|---|---|---|
| 2. | Bukowa 34A, dz. 183, – siłownia zewnętrzna i plac zabaw<br> | 1. Skorodowany zamek furtki.<br>2. Za wykaszanie trawy odpowiada PKTiUK Gminy Belchatów Sp. z o.o. |

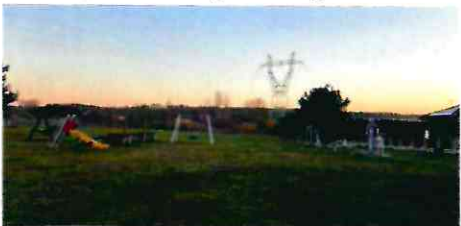
| Lp. | Miejsce | Informacje ogólne, stan techniczny |
|---|---|---|
| 3. | Dobiecín, dz. 102<br>– siłownia zewnętrzna i plac zabaw.<br> | 1. Przejście ruchome - Pęknięcia drewnianych słupów, skorodowane śruby.<br>2. Równoważnia ruchoma – pęknięcia słupów.<br>3. Orbitrek - korozja śrub, uszkodzony mechanizm.<br>4. Za wykaszanie trawy odpowiada PKTiUK Gminy Belchatów Sp. z o.o. |

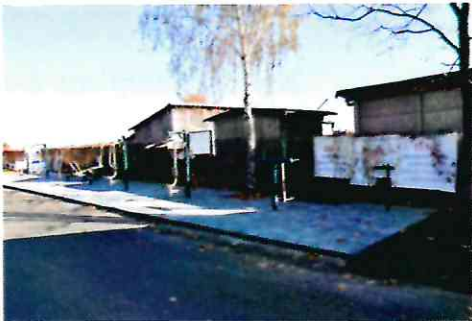
| Lp. | Miejsce | Informacje ogólne, stan techniczny |
|---|---|---|
| 3. | Dobrzelów 46, dz. 197, | 1. O porządek na terenie nieruchomości dba OSP Dobrzelów. |

| | <p>– siłownia zewnętrzna</p> | <p>2. Motyl - Korozja, skorodowane śruby, konserwacja mechanizmu, brak zaślepek.</p> |

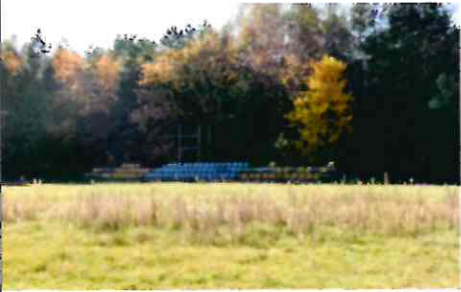
| 4. | <p>Emilin, dz. 96/3, obr. Domiechowice<br/>– boisko</p> | <p>1. Siedziska trybun do wymiany w latach następnych.<br/>2. Za wykaszanie trawy odpowiada PKTiUK Gminy Bełchatów Sp. z o.o.<br/>3. Za wykaszanie trawy odpowiada PKTiUK Gminy Bełchatów Sp. z o.o.</p> |

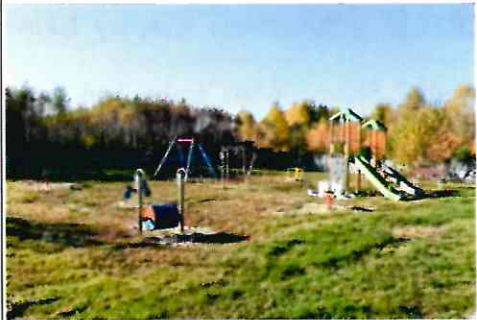
| 5. | <p>Helenów dz. 92/4 – plac zabaw</p> | <p>1. Utrzymywanie porządku na terenie placu zabaw – zawarta umowa zlecenie z osobą fizyczną.<br/>2. Bęben ruchomy – brakujące śruby,<br/>3. Należy oczyścić piach pod urządzeniami.<br/>4. Za wykaszanie trawy odpowiada PKTiUK Gminy Bełchatów Sp. z o.o.</p> |

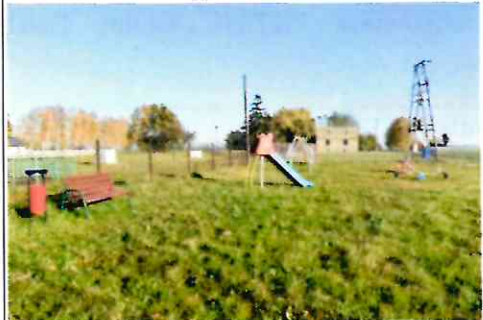
| 6. | <p>Huta dz. 51 – plac zabaw</p> | <p>1. Utrzymywanie porządku na terenie placu zabaw – zawarta umowa zlecenie z osobą fizyczną.<br/>2. Karuzela tarczowa z siedziskami – Skorodowane śruby.<br/>3. Huśtawka wahadłowa dwusiedziskowa - Uszkodzone siedzisko oraz korozja śrub.<br/>4. Za wykaszanie trawy odpowiada PKTiUK Gminy Bełchatów Sp. z o.o.</p> |

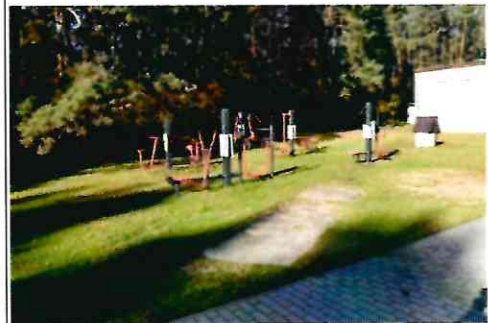
| 7. | <p>Janów 1, dz. 4/2 – siłownia zewnętrzna</p> | <p>1. Wioślarz<br/>2. Biegacz - zniszczone warstwy lakiernicze<br/>3. Prasa nożna - uszkodzony gumowy odbojnik, korozja, ubytki w lakierze.<br/>4. Wyciąg górny - ubytki w warstwie lakierniczej.<br/>5. Wyciskanie siedząc - zniszczone warstwy lakiernicze, korozja podkładek.<br/>6. Prostownik pleców - zniszczone warstwy lakiernicze.<br/>7. Narciarz - zniszczone warstwy lakiernicze.<br/>8. Orbitrek – ślady korozji, Uszkodzony element.<br/>9. Boisko do koszykówki – ślady korozji.<br/>10. Za wykaszanie trawy odpowiada PKTiUK Gminy Bełchatów Sp. z o.o.</p> |

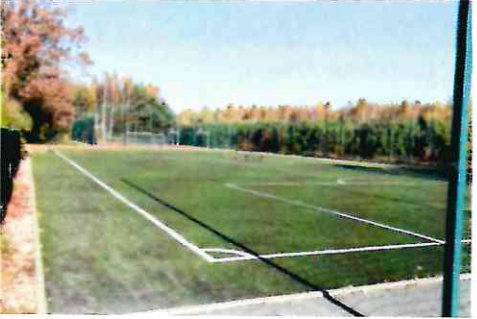
| 8. | <p>Janów 1 dz. 4/2, obr. Janów – boisko wielofunkcyjne w Janowie</p> | <ol style="list-style-type: none"> <li>1. Nawierzchnia – stan dobry, brak uwag – zalecenia – na bieżąco wykonywać konserwację zgodnie z załączoną instrukcją.</li> <li>2. Urządzenia – stan dobry, brak uwag.</li> <li>3. Za wykaszanie trawy odpowiada PKTiUK Gminy Bełchatów Sp. z o.o.</li> </ol> |

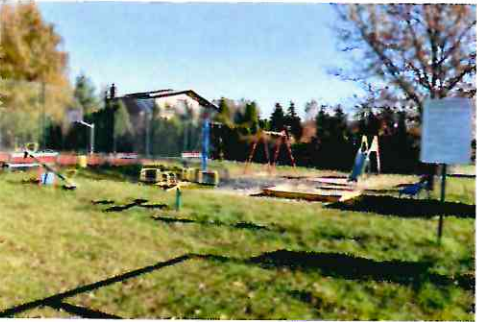
| 9. | <p>Kałduny 27A dz. 64/1, 64/6 – plac zabaw i boisko wielofunkcyjne</p> | <ol style="list-style-type: none"> <li>1. Utrzymywanie porządku na terenie placu zabaw – zawarta umowa zlecenie z osobą fizyczną.</li> <li>2. Karuzela czteroramienna „Marzena” – Zepsuty mechanizm.</li> <li>3. Huśtawka wagowa „Zuza” – urwana rączka (uchwyt).</li> <li>4. Liniarnia „Klepsydra” – sparciałe liny.</li> <li>5. Sprzęt do koszykówki: Uszkodzone i skorodowane siatki koszy do koszykówki, uszkodzone piłkochwyty, skorodowane elementy furtki.</li> <li>6. Za wykaszanie trawy odpowiada PKTiUK Gminy Bełchatów Sp. z o.o.</li> </ol> |

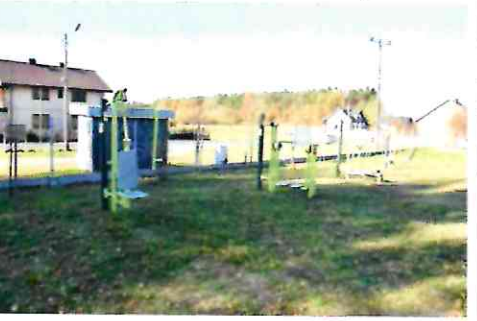
| 10. | <p>Korczew, dz. 182, obręb Dobiecin – plac zabaw i siłownia zewnętrzna</p> | <ol style="list-style-type: none"> <li>1. Utrzymywanie porządku na terenie placu zabaw i siłowni zewnętrznej – zawarta umowa zlecenie z osobą fizyczną.</li> <li>2. Zestaw zabawowy – Niedokręcone oraz brakujące śruby, nakrętki oraz zaślepki. Urządzenie do oczyszczenia.</li> <li>3. Altana zadaszona - Brakujące elementy pokrycia dachowego.</li> <li>4. Ławka drewniano-metalowa z oparciem –</li> <li>5. Zniszczone warstwy lakiernicze.</li> <li>6. Za wykaszanie trawy odpowiada PKTiUK Gminy Bełchatów Sp. z o.o.</li> </ol> |

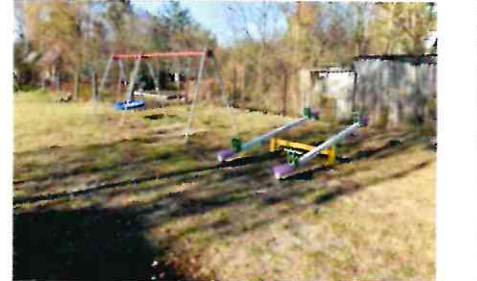
| 11. | <p>Księży Młyn 26 B, dz. 321/5 – plac zabaw i siłownia zewnętrzna</p> | <ol style="list-style-type: none"> <li>1. Utrzymywanie porządku na terenie placu zabaw i siłowni zewnętrznej – zawarta umowa zlecenie z osobą fizyczną.</li> <li>2. Surfer / narciarz – Ślady korozji</li> <li>3. Orbitrek - Ślady korozji, niestabilna konstrukcja.</li> <li>4. Huśtawka wahadłowa podwójna + bocianie gniazdo – Skorodowane łańcuchy oraz mocowania siedzisk.</li> <li>5. Za wykaszanie trawy odpowiada PKTiUK Gminy Bełchatów Sp. z o.o.</li> </ol> |

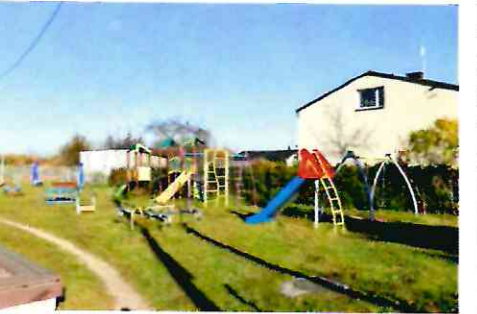
| 12. | <p>Kurnos Drugi dz. 219, obr. Kurnos Drugi – siłownia zewnętrzna i plac zabaw</p> | <ol style="list-style-type: none"> <li>1. Utrzymywanie porządku na terenie placu zabaw i siłowni zewnętrznej – zawarta umowa zlecenie z osobą fizyczną.</li> <li>2. Urządzenie ruchowe „Młynek” – Ślady korozji.</li> <li>3. Zestaw sprawnościowy Buglo – Zniszczone liny drabinki.</li> <li>4. Zestaw zabawowy – braki śrub, do oczyszczenia.</li> <li>5. Zestaw sprawnościowy nr 7 – Ślady korozji, korozja śrub.</li> <li>6. Stół do ping-ponga – Brakujący element konstrukcji.</li> <li>7. Za wykaszanie trawy odpowiada PKTiUK Gminy Bełchatów Sp. z o.o.</li> </ol> |

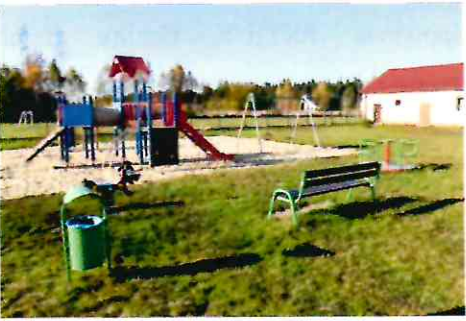
| <p>13. Ludwików dz. 41/100 – plac zabaw i siłownia zewnętrzna</p> | <ol style="list-style-type: none"> <li>1. Bujak „Piesek” - Niepoprawne połączenie konstrukcji urządzenia – korozja.</li> <li>2. Sześciokąt sprawnościowy - Zniszczone warstwy lakiernicze oraz skorodowane śruby i podkładki.</li> <li>3. Zestaw zabawowy – Zniszczone warstwy lakiernicze oraz el. drewniane podestu, uszkodzone zaślepki śrub, do oczyszczenia.</li> <li>4. Wioślarz – Uszkodzona tablica informacyjna.</li> <li>5. Orbitrek - Uszkodzony mechanizm, nieczytelna tablica, skorodowane podkładki.</li> <li>6. Tablica z regulaminem - Niestabilna konstrukcji, braki w śrubach.</li> <li>7. Ławka drewniano-metalowa z oparciem - zniszczone warstwy lakiernicze.</li> <li>8. Altana– Wyrwana deska, zniszczone warstwy lakiernicze.</li> </ol> |

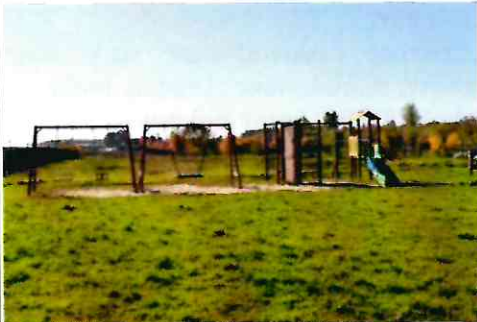
| <p>14. Ławy dz. 188/2 – plac zabaw i siłownia zewnętrzna</p> | <ol style="list-style-type: none"> <li>1. Zestaw zabawowy - dziurawe podesty oraz skorodowane śruby.</li> <li>2. Huśtawka wahadłowa podwójna – ślady korozji.</li> <li>3. Wioślarz + Prasa nożna – Skorodowane podkładki i nakrętki.</li> <li>4. Altana – Wystające główki wkrętów.</li> <li>5. Za wykaszanie trawy odpowiada PKTiUK Gminy Bełchatów Sp. z o.o.</li> </ol> |

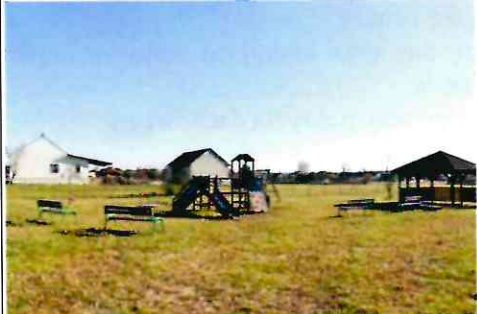
| <p>15. Łękawa dz. 769 – plac zabaw</p> | <ol style="list-style-type: none"> <li>1. Utrzymywanie porządku na terenie placu zabaw – zawarta umowa zlecenie z osobą fizyczną.</li> <li>2. Huśtawka wahadłowa podwójna – Zniszczone warstwy lakiernicze.</li> <li>3. Ławka metalowo-drewniana z oparciem - Uszkodzona deska siedziska.</li> <li>4. Za wykaszanie trawy odpowiada PKTiUK Gminy Bełchatów Sp. z o.o.</li> </ol> |

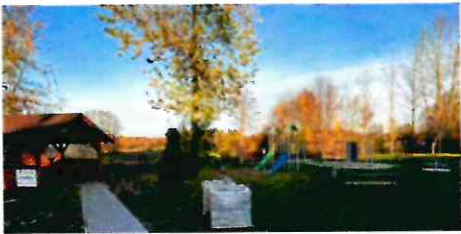
| <p>16. Mokracz, dz. 167/3 – plac zabaw i siłownia zewnętrzna</p> | <ol style="list-style-type: none"> <li>1. Prasa nożna - Niestabilna konstrukcja.</li> <li>2. Zestaw zabawowy – Korozja śrub.</li> <li>3. Karuzela tarczowa - Skorodowane śruby.</li> <li>4. Huśtawka wahadłowa podwójna - Pęknięcia siedziska oraz korozja mocowania siedzisk.</li> <li>5. Ławki metalowo-drewniane z oparciem - Zniszczone warstwy lakiernicze el. drewnianych.</li> <li>6. Za wykaszanie trawy odpowiada PKTiUK Gminy Bełchatów Sp. z o.o.</li> </ol> |

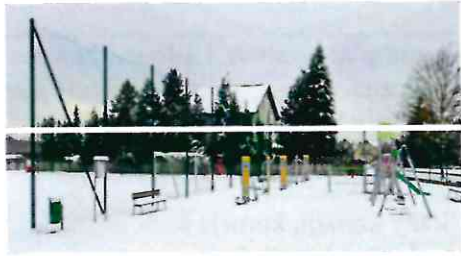
| <p>17. Myszaki, dz. 241/2 – plac zabaw i siłownia zewnętrzna</p> | <ol style="list-style-type: none"> <li>1. Brak zaleceń.</li> <li>2. Za wykaszanie trawy odpowiada PKTiUK Gminy Bełchatów Sp. z o.o.</li> </ol> |

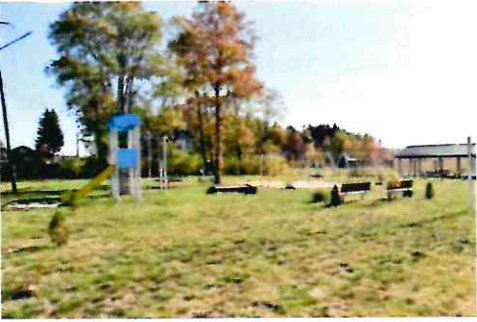
| <p>19. Podwody Kolonia, dz. 207 – plac zabaw i siłownia zewnętrzna</p> | <ol style="list-style-type: none"> <li>1. Wioślarz + prasa nożna - ślady korozji.</li> <li>2. Twister + Surfer - ślady korozji, ciężko chodzący mechanizm twistera.</li> <li>3. Za wykaszanie trawy odpowiada PKTiUK Gminy Bełchatów Sp. z o.o.</li> </ol> |

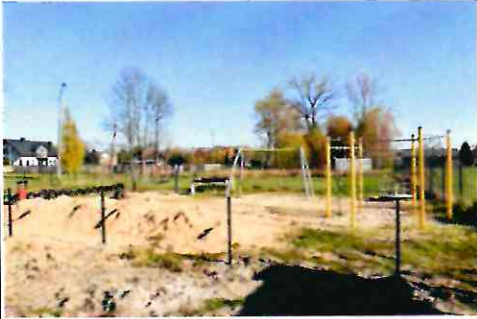
| <p>20. Poręby 38 B, dz. 253 – plac zabaw</p> | <ol style="list-style-type: none"> <li>1. Hamak – Korozja.</li> <li>2. Zjeżdżalnia – Skorodowane śruby.</li> <li>3. Wioślarz – Skorodowane śruby.</li> </ol> |

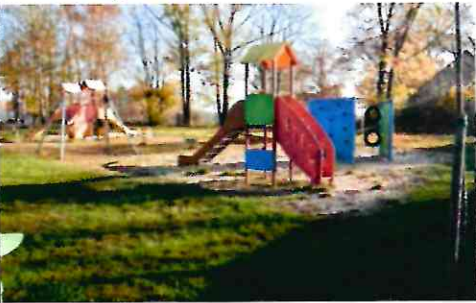
| <p>21. Postękalice, dz. 152, obr. Postękalice Kolonia – plac zabaw i boisko sportowe</p> | <ol style="list-style-type: none"> <li>1. Huśtawka wagowa ważka „Mewa” – brak zaślepki.</li> <li>2. Huśtawka wagowa sprężynowa „Rys B” – brak odbojnika.</li> <li>4. Za wykaszanie trawy odpowiada PKTiUK Gminy Bełchatów Sp. z o.o.</li> </ol> |

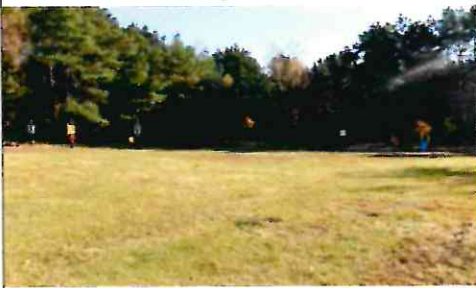
| <p>22. Rząsawa, dz. 594 – plac zabaw i siłownia zewnętrzna</p> | <ol style="list-style-type: none"> <li>1. Zestaw zabawowy ze zjeżdżalnią i równoważnią - uszkodzony el. równoważni oraz podesty.</li> <li>2. Huśtawka wagowa „Ważka” - Korozja śrub.</li> <li>3. Wioślarz - Korozja śrub.</li> <li>4. Prasa nożna - Korozja śrub.</li> <li>5. Przyrząd do wyciskania siedząc - Korozja śrub.</li> <li>6. Altana drewniana – Zniszczone warstwy lakiernicze.</li> <li>7. Za wykaszanie trawy odpowiada PKTiUK Gminy Bełchatów Sp. z o.o.</li> </ol> |

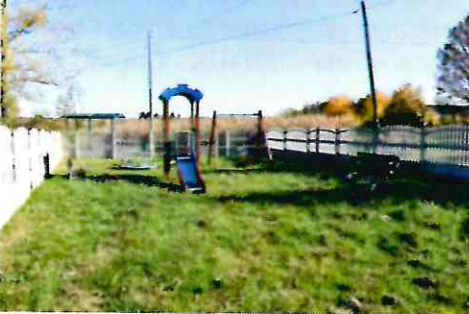
| 23. | <p>Wola Kruszyńska dz. 109/2 – plac zabaw</p> | <p>1. Sprężynowiec - Brakująca zaślepka.<br/>2. Za wykaszanie trawy odpowiada PKTiUK Gminy Bełchatów Sp. z o.o.</p> |

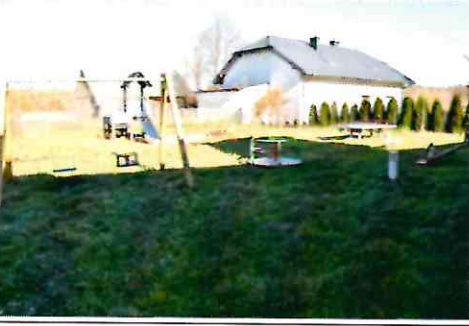
| 24. | <p>Zawadów 108, dz. 18, obr. Zawadów Kolonia – plac zabaw</p> | <p>1. Utrzymywanie porządku na terenie placu zabaw – zawarta umowa zlecenie z osobą fizyczną.<br/>2. Stół betonowy do gry w szachy i chińczyka – Powierzchnia wymaga oczyszczenia.<br/>3. Bujak sprężynowy „Kaczka” – Do oczyszczenia, brak zaślepki.<br/>4. Karuzela tarczowa młynek z siedziskami - Skorodowane śruby.<br/>5. Zestaw zabawowy „ślizgawka” – Zniszczone warstwy lakiernicze, ślady korozji, uszkodzona osłona na śrubę, wystające główki gwoździ.<br/>6. Kosz – zniszczone warstwy lakiernicze.<br/>7. Za wykaszanie trawy odpowiada PKTiUK Gminy Bełchatów Sp. z o.o.</p> |

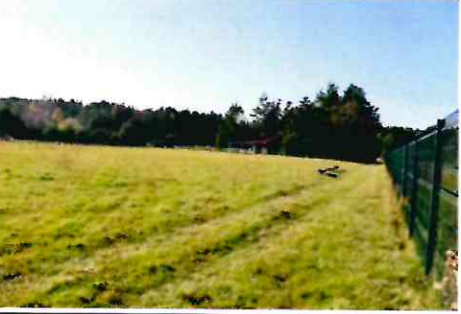
| 25. | <p>Zawadów 74 - boisko sportowe</p> | <p>1. Ławki - uzupełnić brakujący śruby.<br/>2. Za wykaszanie trawy odpowiada PKTiUK Gminy Bełchatów Sp. z o.o.</p> |

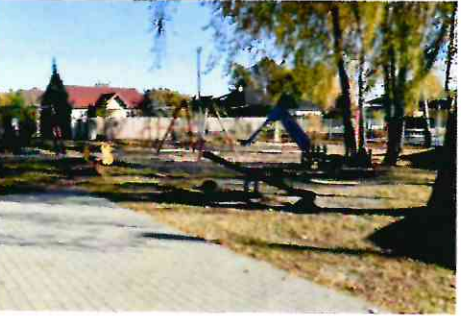
| 26. | <p>Zawady 45A – plac zabaw</p> | <p>1. Umowa dzierżawy z Gminnym Centrum Kultury i Sportu Gminy Bełchatów, Filia w Zdieszulicach Dolnych 20a. SO.6845.4.2013 z dn. 01.06.2013 do 31.12.2027 r.<br/>2. Zestaw gimnastyczny FIP - Oczyszczyć urządzenie.<br/>3. Karuzela krzeselkowa PD-02 - Zniszczone warstwy lakiernicze, skorodowane śruby.<br/>4. Urządzenie ruchowe „Żółw” - Ślady korozji.<br/>5. Tablica z koszem do koszykówki – uszkodzona siatka przy koszu.<br/>6. Dzierżawca zostanie pisemnie poinformowany o konieczności wykonania ww. napraw/konserwacji.</p> |

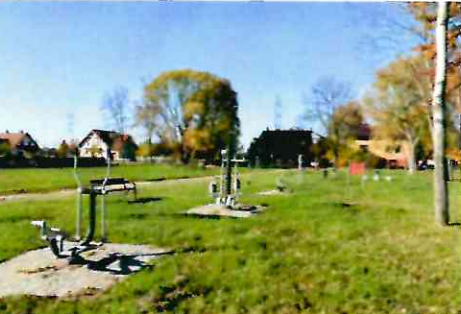
| 27. | <p>Zawady 22A, dz. 63 – Siłownia zewnętrzna</p> | <p>1. Utrzymywanie porządku na terenie placu zabaw – zawarta umowa zlecenie z osobą fizyczną.<br/>2. Brak zaleceń.<br/>3. Za wykaszanie trawy odpowiada PKTiUK Gminy Bełchatów Sp. z o.o.</p> |

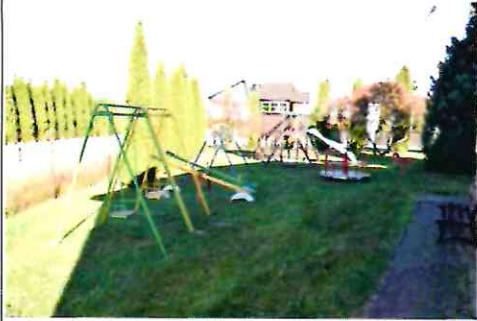
| 28. | <p>Zdzieszulice Dolne 20a, dz. 240, – plac zabaw i siłownia zewnętrzna</p> | <p>1. Umowa dzierżawy z Gminnym Centrum Kultury i Sportu Gminy Bełchatów, Filia w Zdzieszulicach Dolnych 20a. SO.6845.2.2013 z dn. 01.06.2013 do <u>31.12.2027 r.</u></p> <p>2. Brak zaleceń.</p> <p>3. Dzierżawca zostanie pisemnie poinformowany o konieczności wykonania ww. napraw / konserwacji.</p> |

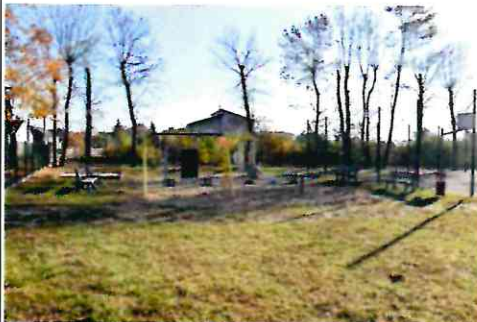
| 29. | <p>Zdzieszulice Górne dz. 377/1 – plac zabaw i boisko wielofunkcyjne</p> | <p>1. Utrzymywanie porządku na terenie placu zabaw – zawarta umowa zlecenie z osobą fizyczną.</p> <p>2. Karuzela krzyżowa typu A – Korozja.</p> <p>3. Stół betonowy do gier z czterema siedziskami bez oparc – zniszczone siedziska.</p> <p>4. Stół do tenisa „502” z siatką metalową - Skorodowane elementy, zniszczona powierzchnia blatu.</p> <p>5. Trybuny stałe z siedziskami – Korozja śrub i nakrętek.</p> <p>6. Ławki drewniano-betonowe z oparciem – Zniszczone elementy drewnienia.</p> <p>7. Kosz ażurowy z zadaszeniem – Korozja daszka.</p> <p>8. Za wykaszanie trawy odpowiada PKTiUK Gminy Bełchatów Sp. z o.o.</p> |

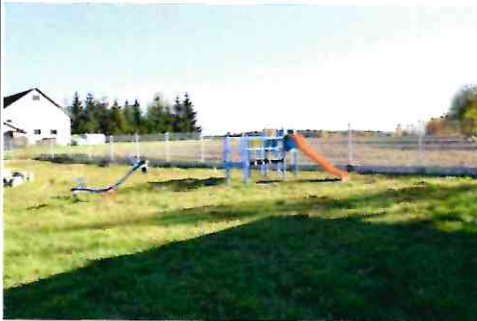
| 30. | <p>Zwierzchów dz. 95/4, obr. Dobiecin – plac zabaw</p> | <p>1. Zestaw zabawowy – zniszczone warstwy lakiernicze, korozja.</p> <p>2. Za wykaszanie trawy odpowiada PKTiUK Gminy Bełchatów Sp. z o.o.</p> |
